紀伊四万十帯にみられる地すべりの地質構造規制

Structural control of Landslides in the Shimanto Belt, Kii Peninsula.

Takashi FUJITA, Masashige HIRANO,
Takayuki ISHII, Hiroshi SUWA

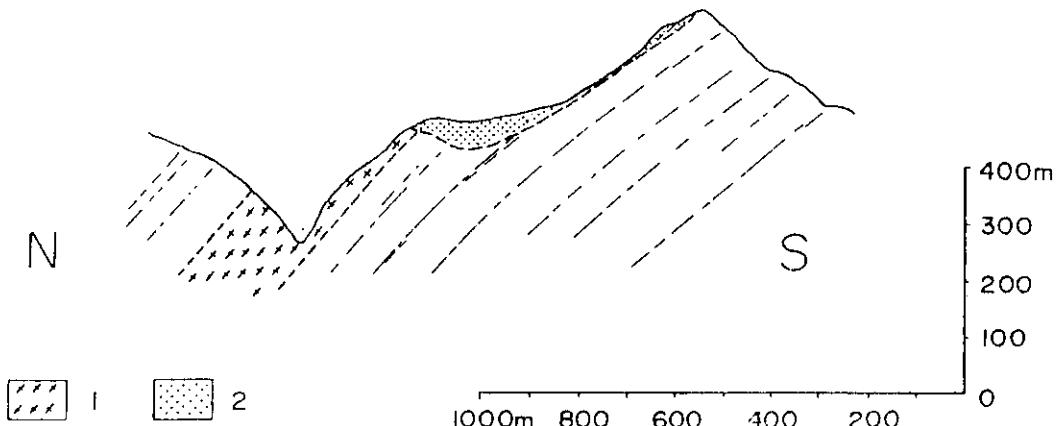
第1図 小川古屋山の地すべりの模式断面図

1:酸性岩岩床 2:岩屑崩土
(北へ40°±で傾斜する地層の流れ盤構造が明確である)

本域及びその周辺部の地形・地質状況ならびに模式断面図は十津川村（1983）、平野（1983）によって示されている。それによれば北向き斜面が崩落しているが、該当部分は主に日高川層群の頁岩（一部は砂岩を含む互層）からなり、その中に石英斑岩質の岩床が進入していて、明らかに流れ盤構造をなす（第1図）。今回の現地調査でも、石英斑岩の岩床が従来示されているよりもやや急傾斜でむしろ岩脈に近いと考えられる点を除けば、同様の状況が確認された。さらに、地すべり部分が小さな向斜構造となっていることと、小断層が斜面西端付近を南北に横切って走っていることが、斜面の不安定化を一層促進していた可能性がある。現在もスランプ滑動をしたとみられるやや破碎の進ん

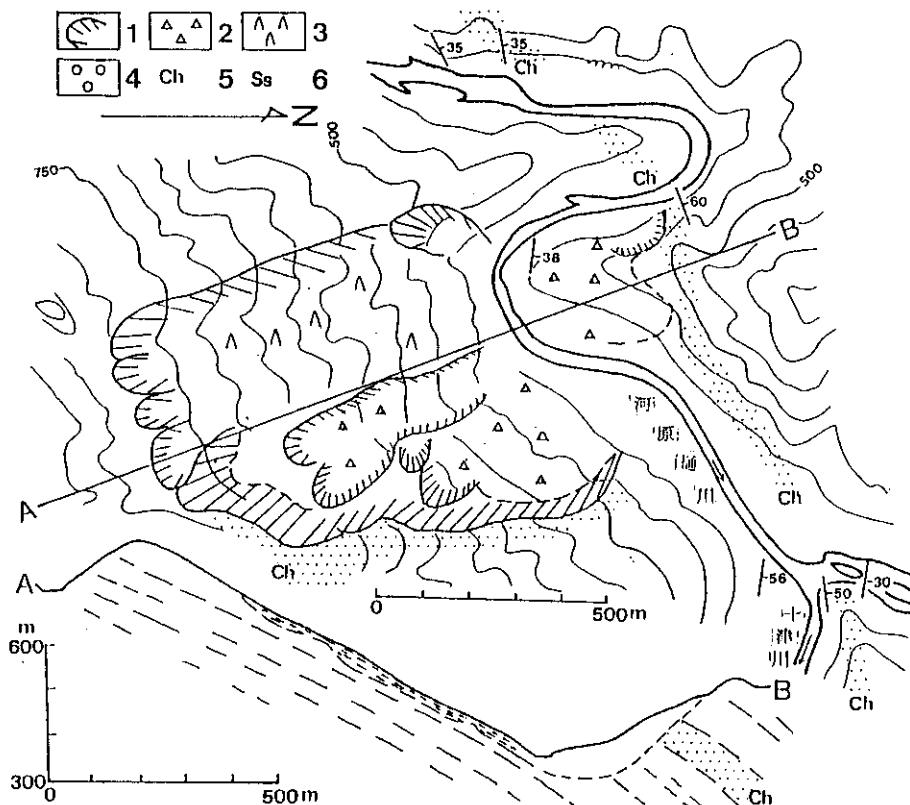
第2図 河原樋火（樋）之瀬山の地すべり地質図・断面図

第2図に地形・地質状況ならびに模式断面図を示す。現在の地形をみると、地すべり地の東側には露岩の急斜面（free face）が連なるが、西側には古屋山の場合と同様にわずかに変位したと思われる流れ山状の地形が滑落崖付近にみられる。地質的には崩壊した部分は砂質頁岩を下盤にして頁岩部分が滑落した流れ盤構造をもち、かつ、河原樋川の攻撃斜面にあたるという地形配置を示している。崩土の一部は現在も川の対岸に残っていて、当時、河原樋新湖を形成した天然ダムはむしろ崩土を供給した斜面側で決壊したことがわかる。

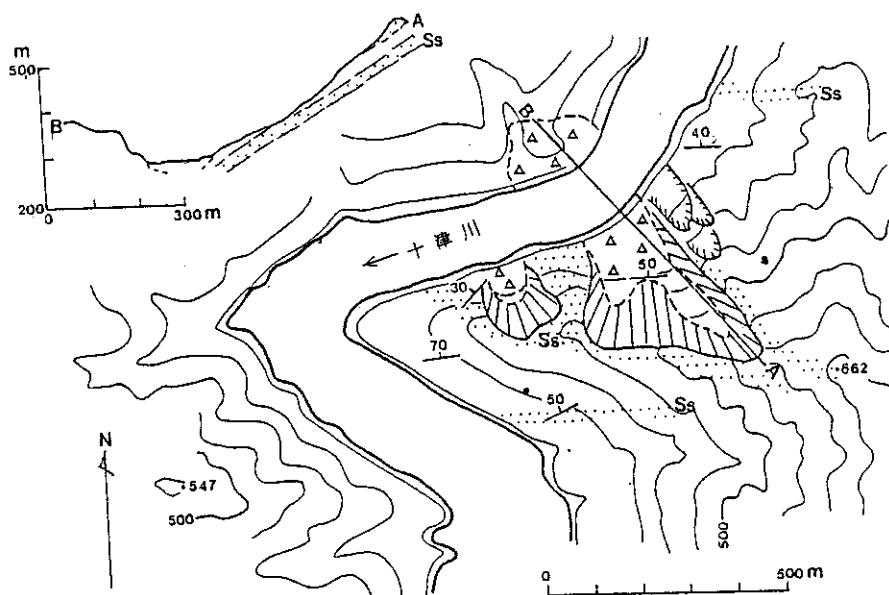
第3図 高津中山の地すべり地質図・断面図

地すべり部分には大きな崖が残り、対岸には風屋ダムのバックウォーターに一部沈んではいるが崩土からなる小山が残っている。これは十津川本流を横塞した林新湖の天然ダムの跡である。地形・地質状況ならびに模式断面図を第3図に示すが、この場合にも約30°ではば北へ傾斜する砂岩層を下盤にして主として頁岩部分が崩落した流れ盤構造であり、かつ、十津川の攻撃斜面だといえよう。

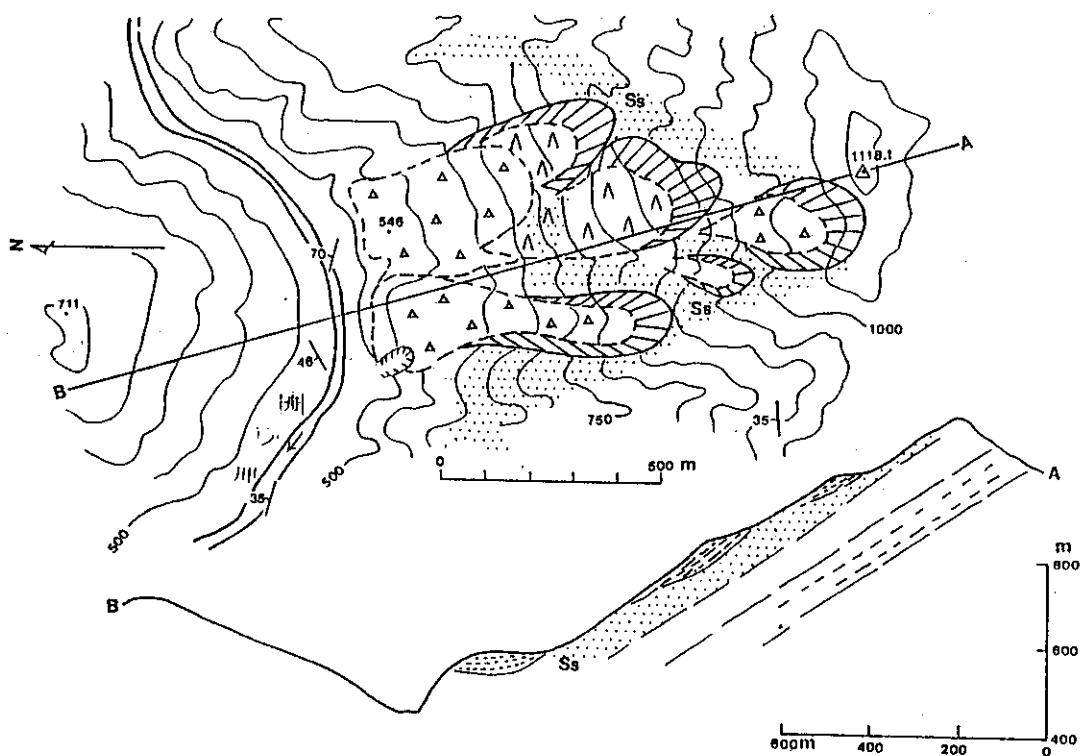
第4図 天川村塩野の地すべり地質図・断面図

地形・地質状況ならびに模式断面図を第4図に示す。現在の地すべり地形は2つの部分、すなわち斜面上部のものと下部のもの、からなっている。前者は小規模であるが後者は大規模でさらにいくつかのユニットに細分される可能性がある。地質状況については露頭が十分でないこともあって必ずしも満足な結果は得られていないが、天ノ川に沿って不明瞭な向斜軸があると考えられ、地すべり部分はその南側の流れ斜面で、硬質のチャートを下盤にして頁岩優勢部分が滑動した

と考えられる。地形配置としては天ノ川の攻撃斜面に当っている。

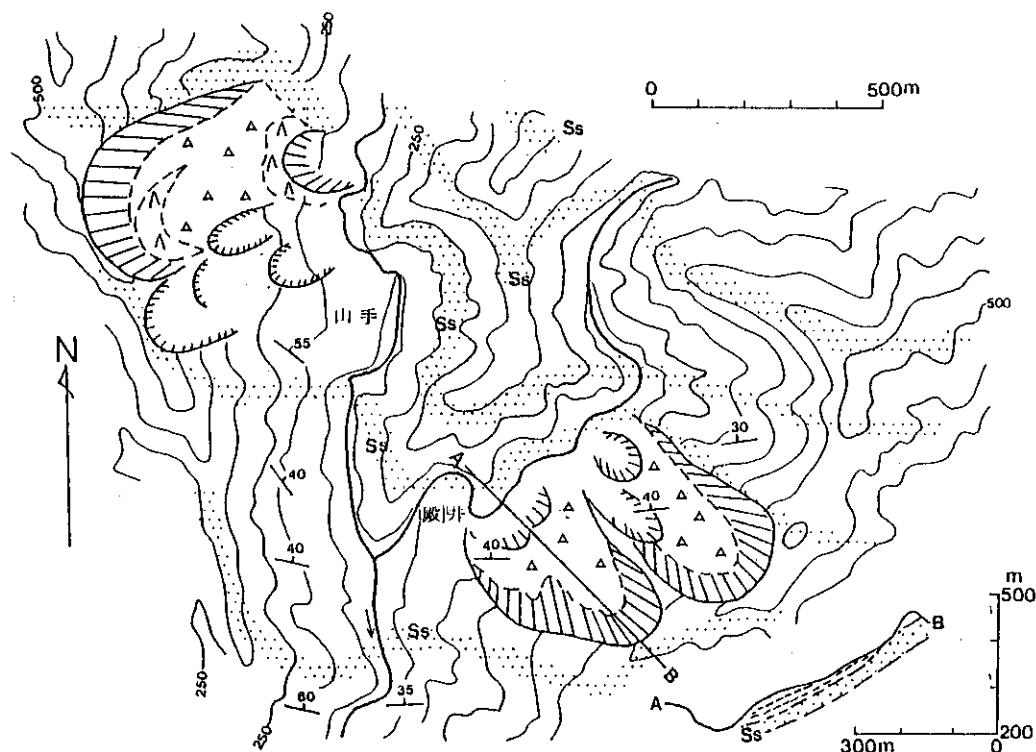
第5図 山手・殿井の地すべり地質図・断面図

第5図に地形・地質状況を示す。本域の地層は一貫して北落ちで、部分的に急斜部をはさみ平均傾斜は $30^{\circ} \sim 40^{\circ}$ である。それに対して走向は系統的に変化し、図の西端付近のN $30^{\circ}W$ から東へゆくにつれて東西となり、やがてN $70^{\circ}E$ まで変化し、北東端で再びN $60^{\circ}W$ 方向となる。このような地質構造に変化に対応して地すべり地の発生した斜面の方位がそれぞれN $60^{\circ}E$ 、N $20^{\circ}W$ となっている。地すべり地は硬質の砂岩あるいは砂質頁岩を下盤にして主として頁岩部分が滑動しており、地層の走向傾斜からみてもいずれも流れ盤構造である。とくに殿井の集落付近に発達する地すべり地は北東部と南西部の2つの部分にわかれ、林野庁の空中写真でみると北東部のものが地形的には新鮮かつやや大規模である。しかし、流れ山状の地形はいずれの部分にも発達していない。平面形はいずれの部分も短冊状であり、この点からも層すべりの場合の一典型ではないかと考えられる。

砂岩～砂質岩の走向・傾斜の変化と流れ盤斜面の関係に注意。これらの地すべりはいずれも流れ盤型である。
