## 1995年兵庫県南部地震による 盛土の地表変状の原因

Origin of ground surface disturbances at reclaimed area by banking,  
caused by the 1995 Southern Hyogo Prefecture Earthquake

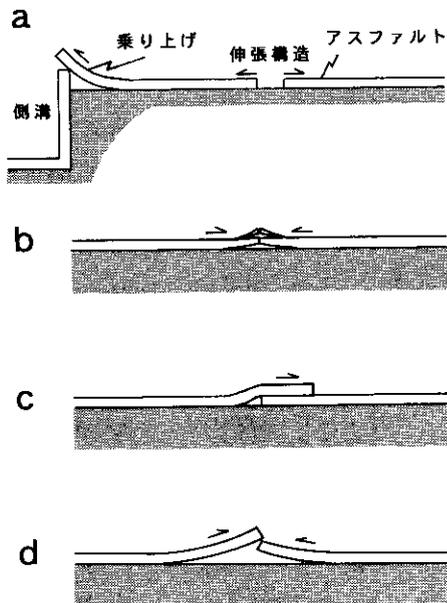
道路のアスファルトやコンクリートなどの舗装材は、その直下の盛土(路盤)との境界で剥離し、盛土上を移動しやすい。移動時に引張り破壊によって垂直な破断面をもつクラックが形成されているところも少なくない。舗装材の移動によって形成される変形構造には伸張構造と圧縮構造がある。クラックによって分断された舗装材が互いに離れる方向に移動したのが伸張構造である(第1図a)。反対にクラックを閉じる方向に移動すると圧縮構造が形成される。クラックを境にその両側の舗装材の表面が貝殻状に剥がれている現象はクラックが強く閉じた結果生じた圧縮構造と考えられる(第1図b)。さらに圧縮が進むと、アスファルト板がアスファルト板の上に乗せたり(第1図c)、プレッシャーリッジが形成される(第1図d)。プレッシャーリッジはアスファルトよりコンクリート材で現れやすい。

第1図 アスファルト舗装材の変形様式  
a：伸張構造と乗り上げ(圧縮構造)，b：衝突型の圧縮構造，c：乗り上げ(圧縮構造)，d：プレッシャーリッジ(圧縮構造)。

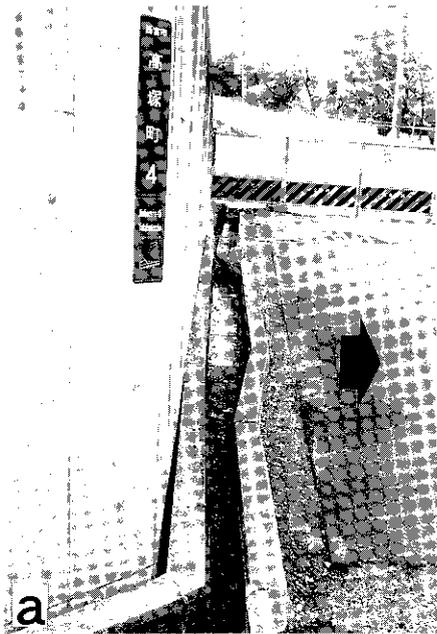
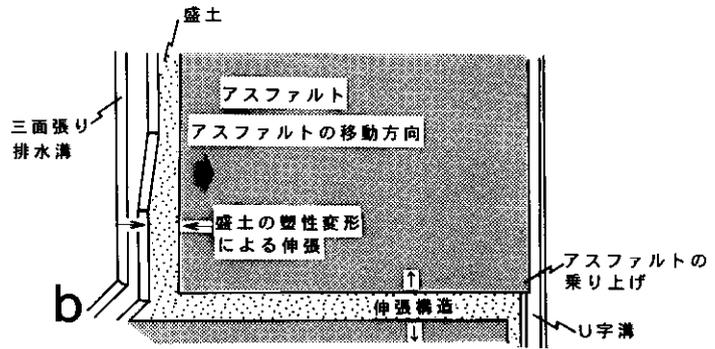
舗装材の圧縮や伸張とその下の盛土の実質的な伸縮みとは必ずしも一致しない。第2図では、アスファルトと三面張り側溝との間の盛土の露出部分が盛土の実質的な伸張を示している。そして盛土中に道路に平行なクラックが形成されていないことが道路を横切るア

スファルトの伸張構造のところ(第2図bのスケッチの下部)で確認されていることから、盛土の実質的な伸張は塑性変形によるものと考えられる。

第2図 アスファルト舗装材の移動と盛土の塑性変形(西宮市高塚公園)

- a : 盛土の塑性変形によって、三面張り側溝の溝幅が縮まっている。三面張り側溝の側壁の一部は転倒している。矢印はアスファルトの移動方向を示す。
- b : アスファルトは移動し、U字溝の上に乗っている。

コンクリート擁壁やブロック積み擁壁では, 背面盛土中にクラックが発生していることがあったが, 多くの土木構造物ではその周辺の盛土の脆性破壊はまれである。むしろ, 土木構造物が脆性破壊によって大きく変位している場合にも, 盛土の変位量は少なく, 第2図で観察されたような塑性変形が起こっている可能性が高い。緑石の転倒や空石積み擁壁の横跳びでは, その背後の盛土で観察される塑性変形による変位量がさらに少なく, 地震時の盛土の変形は弾性変形が主体であったかもしれない。

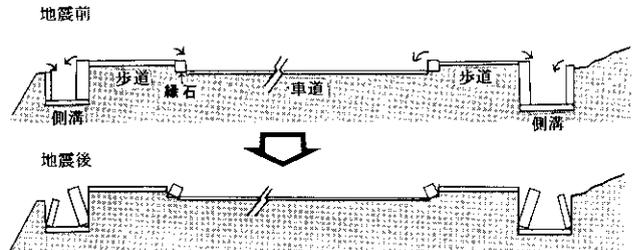
歩道や中央分離帯の縁石には、前傾したり、転倒しているものがある。縁石とその背面の盛土との境界は分離し開口していることが多いが、背面盛土の上端が前方(縁石側)に迫り出していることもある。道路の両側に歩道がある場合、どちらの歩道の縁石も傾動・転倒することがよくあり、その場合の傾動・転倒の方向は正反対になっている(第5図)。

三面張り側溝の場合、側壁が溝側に傾動しているものがある(第5図)。傾動・転倒の方向は背面盛土に拘束されるので、両方の側壁が傾動してつぶれている排水溝もある。U字溝の場合、溝底のコンクリートが破断して側壁が溝側に傾動する。側壁と背面盛土との境界は分離し開口していることが多い。側壁の傾動で鉄の蓋は外れたり、折れ曲がったりしていることがある。排水溝の縦断方向からの圧縮によって、2枚のコンクリート蓋が山形にもち上がって、プレッシャーリッジを形成していることがある。

第5図 道路における歩道の縁石・三面張り側溝の配置と傾動・転倒の方向(矢印)を示す概念図

排水溝と歩道が両側に設置されている道路では、各々の縁石や三面張り側溝の側壁は背面盛土の拘束を受けるため、転倒方向が正反対になるのが普通である(第5図)。しかし、地すべりではこのようなことは起こり得ない。

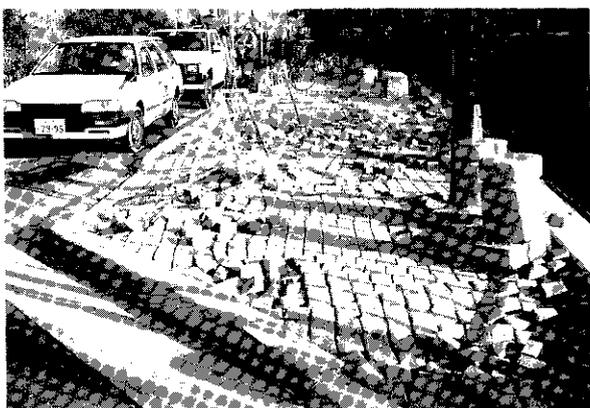
移動だけでなく、第4図のように煉瓦や敷石が跳び跳ねている場合もある。

第4図 歩道の石敷きの跳ね上がり(宝塚市売布ヶ丘)

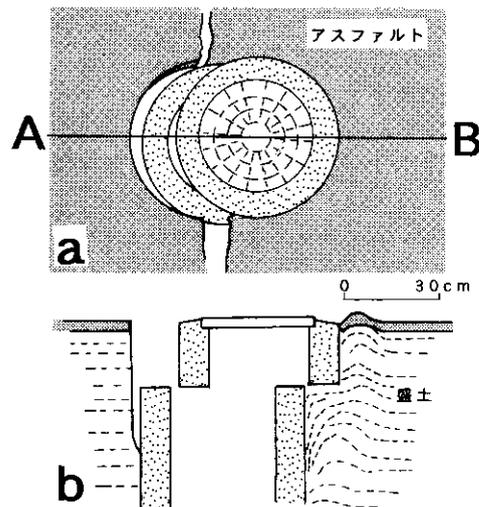
マンホールでは、コンクリート管の継ぎ目のところで横ずれしていることがある(第6図)。ずれは最上部のコンクリート管の底面で起こりやすい。盛土は変位したコンクリート管によって圧縮されることがあっても、ずれの位置に水平のせん断面が形成されていない。芦屋市三条町の事例(位置は第14図を参照)では、コンクリート管のずれの方向は、斜面の最大傾斜方向と大きく斜交し、付近の墓石の転倒方向から推定される主要動方向と一致している。

第6図 マンホールのコンクリート管の横ずれ(西宮市仁川旭が丘)  
a : 平面図(A-B : 断面位置), b : 断面図。

歩道の緑石や排水溝の傾動・転倒, 舗装材や煉瓦敷きの移動は, 地震時の変位量(必ずしも永久ひずみでなくてもよい)が地表付近で大きかったことを示唆している。コンクリート擁壁やブロック積み擁壁の背面盛土中のクラックの分布から背面盛土の変形領域を推定すると, それは擁壁から1~2mの範囲である。しかも, 破壊時の擁壁の運動様式や背面盛土中のクラックの開口形態は地表ほど変位量が大きいことを示している。マンホールのコンクリート管の横ずれから推定される盛土の変形領域の深さは地表から約1~2mの範囲である。

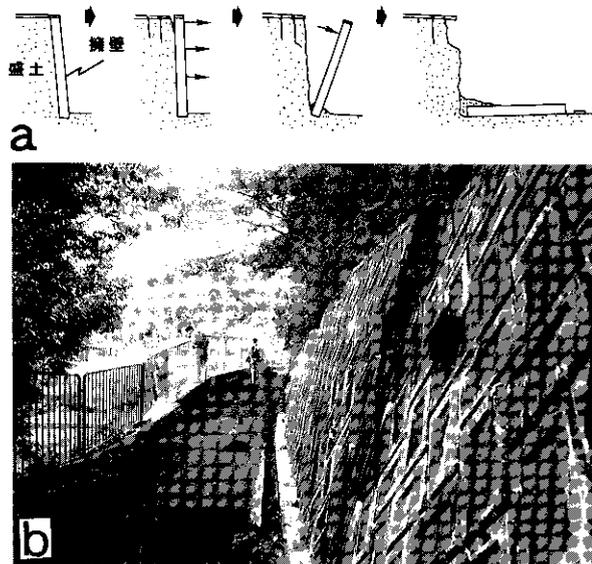
コンクリート擁壁やブロック積み擁壁は、擁壁内に破断面を生じることなく、一体の構造物として斜面前方に傾動していることが多い(横山・菊山, 1995)(第

第7図 コンクリート擁壁・ブロック積み擁壁の傾動・転倒のプロセス(a)とブロック積み擁壁の傾動(宝塚山宝生ヶ丘)(b) 擁壁の傾動と同時に擁壁と背面盛土との境界および盛土内にクラックが形成される。続いて傾動が大きくなると転倒するが、盛土はほとんど崩壊していない。

7図)、擁壁の前傾に伴って、擁壁と背面盛土との境界は分離・開口し、盛土地盤中にも、しばしば擁壁と平行に開口クラックが形成されている。背面盛土の締め固めが十分でない場合は沈下を起こしている。

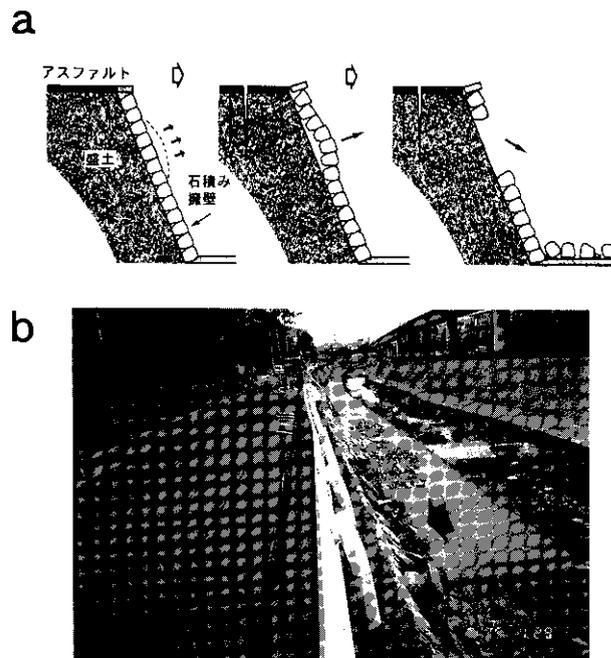
石積み擁壁は整形した石材と石材をコンクリートで接合して積み重ねた擁壁である。接合強度が小さいので、個々の石材はかなり自由に変形している。変形集中領域は擁壁の上端からやや下がった位置に帯状に現れ、そこは、縦断面でみると、擁壁がはらみ出し、擁壁の上端面は背面盛土側に傾動している(第8図)。大きく変形が進んでいるところでは、はらみ出したところの石材が崩落しているが、背面盛土の崩れは少なく、水平の剪断面も存在しない(第8図)。

第8図 石積み擁壁の変形プロセス(a)と住吉川の河岸壁の石積み擁壁の変形(矢印)(b)

石積み擁壁は斜面の肩からやや下がった位置にはらみ出しを生じる。その結果、擁壁の上部は背面盛土側に傾く。さらに変形が大きくなると石材は崩落するが、背面盛土はほとんど崩れない。

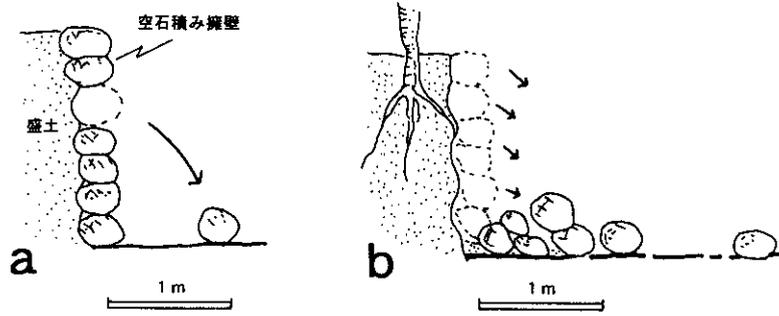
空石積み擁壁は数10cmから1m前後の自然石を積み重ねただけの擁壁である。個々の自然石の接合力は小さいので、自然石一個だけが飛び出したり、積んである自然石のすべてが道路に飛び散っている(横山・菊山, 1995)。その場合でも、背面盛土が崩れないのが特徴である(第9図)。石積み擁壁でもまれに石材の飛び出しが観察されることがあるが、空石積み擁壁の方が自然石が固定されていないことと、石が大きいこと(質量大)から遠くまで跳んでいる。

第9図 空石積み擁壁における自然石の飛び出しを示す概念図(横山・菊山, 1995)  
 a: 1個の自然石が飛び出して抜け落ちている。  
 b: 積んである自然石のほとんどが道路に飛び散っている。

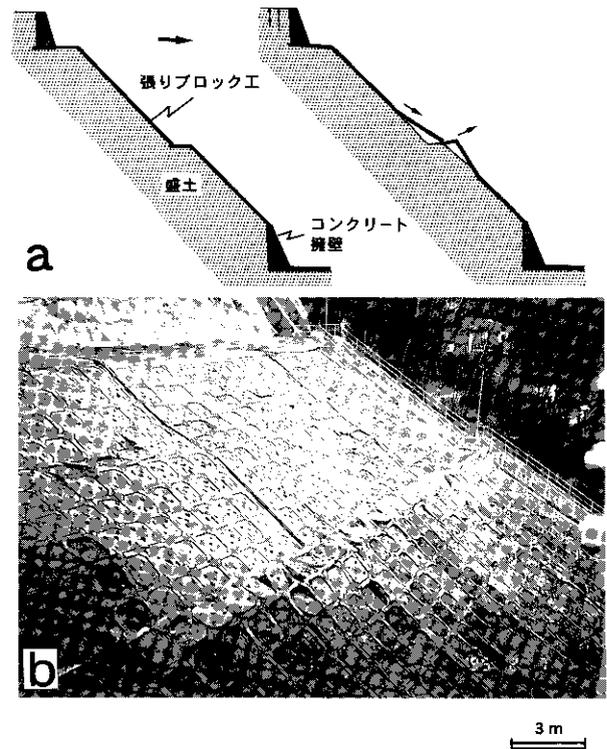
張りブロックではブロック間の連結が弱く、背面の地盤からも剥がれやすいため、破壊した部分はかなり自由に動いている。変形は小段の近傍に集中しやすく、ブロックが持ち上がって座屈構造が形成されている(横山・菊山, 1995)(第11図)。この座屈構造の破壊形態は後述する階段通路の破壊形態と類似している。ここでも地盤の崩れはほとんどない。

第11図 斜面の張りブロックの剥離と座屈構造の形成プロセス(a)と神戸市東灘区西岡本の事例(b)  
 小段のような地形変換点に変形が集中しやすく、座屈構造を形成する。

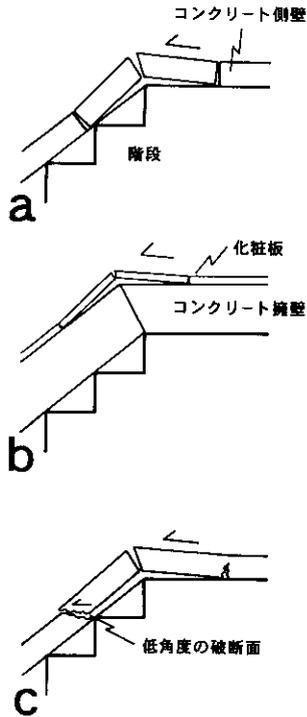
神戸は急傾斜地が造成されているため、造成面と造成面を結ぶ斜面上に階段通路(石材製、コンクリート製)を設置した通路が発達している。今回の地震では階段通路が大きな被害を受けた。変形は地形変換点に設置されている踊り場付近に集中している。その典型は、階段の側面で地盤との境界に設置されているコンクリート側壁に発達する座屈構造である(第12図)。コンクリート側壁の部材の継ぎ目で折れて山形に持ち上がる例が多い(第12図a)が、側壁の上面に張られたコ

ンクリートの化粧板のみが継ぎ目で折れて山形にもち上がっている場合もある(第12図b)。側壁に発生した低角度の破断面に沿って上盤側の部材が前方に衝上していることもある(第12図c)。しかし、背面盛土の中にはこの低角度破断面に連続するクラックが生じているところはない。

第12図 階段の踊り場の剥離に伴う圧縮構造の形態  
 a：コンクリート側壁の座屈構造，b：化粧板の座屈構造，  
 c：低角度衝上(低角度の破断面沿う衝上).

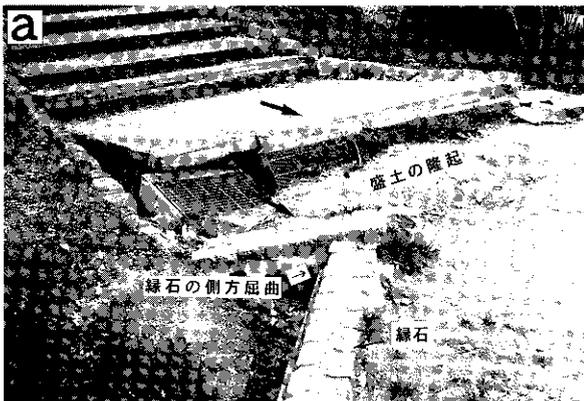
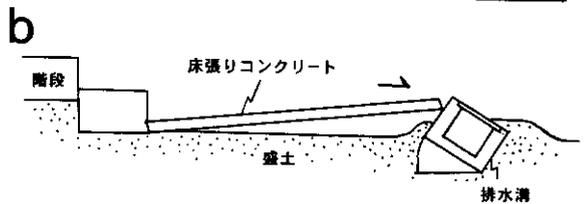
第13図は階段直下の床張りコンクリートで観察された押しかぶせ構造である。コンクリート板はその下の盛土から剥離して前面に移動し、コンクリート板に押された一体型排水溝が転倒している。さらに、その排水溝に押されて、その前面の盛土が隆起したり、縁石が側方に折れ曲がったりしている。

第13図 階段の踊り場の床張りコンクリートの押しかぶせ構造(a)と断面図(b)(西宮市高塚公園)

階段直下の床張りコンクリートの押しかぶせ構造は階段部の剥離に伴う押し出しが原因になっている。

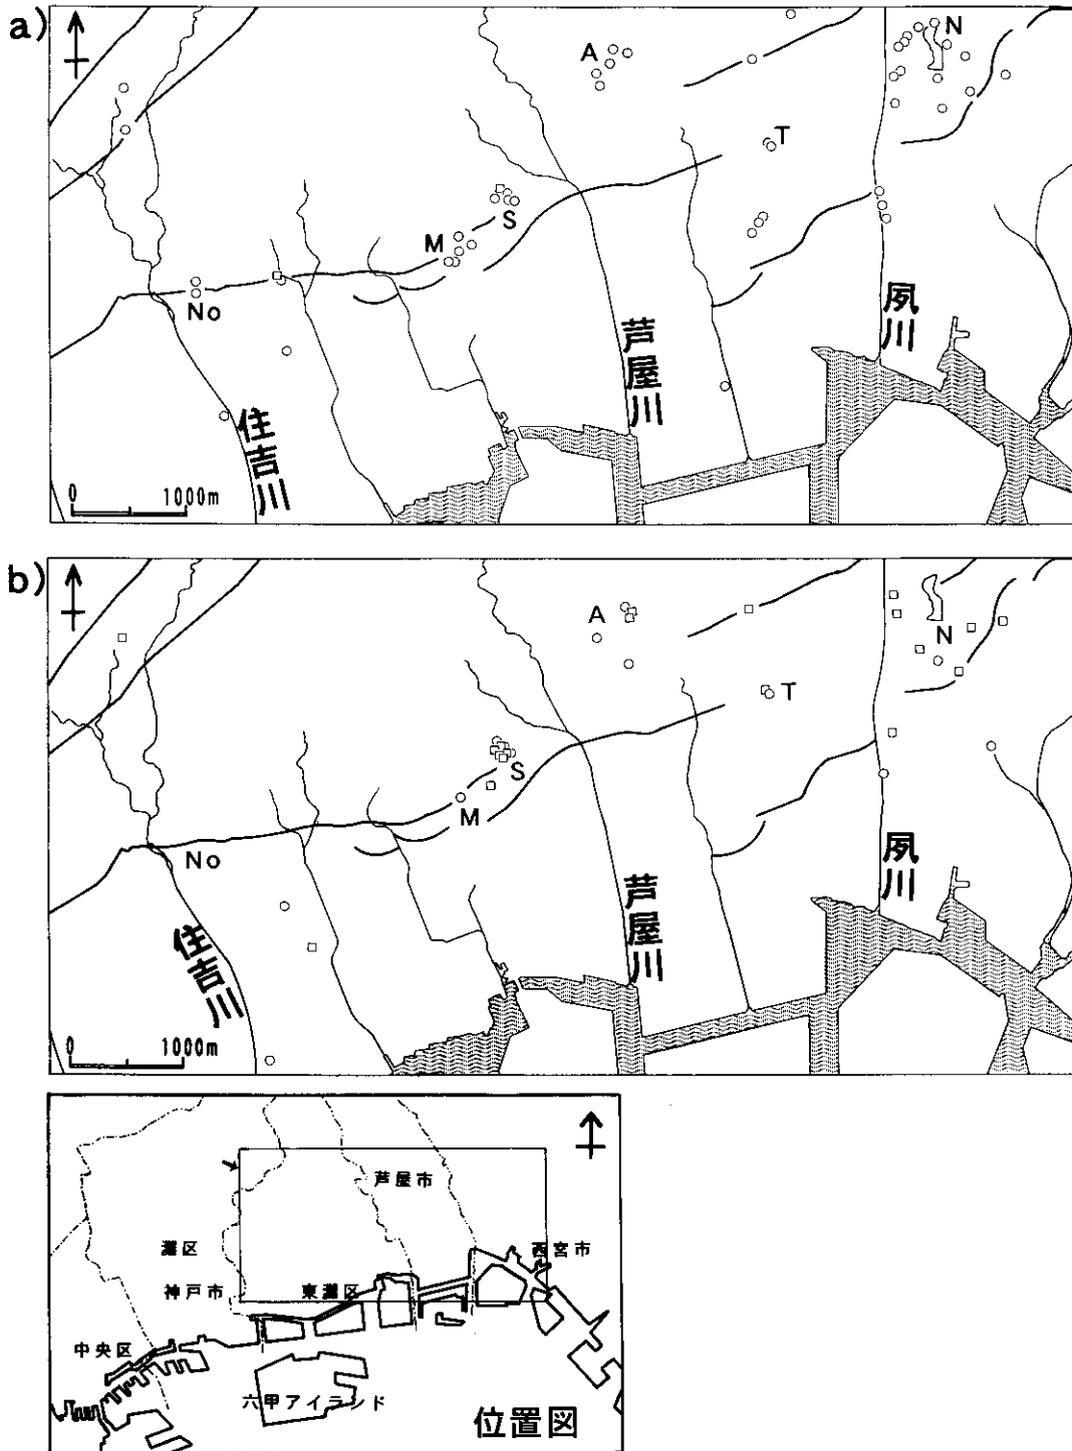
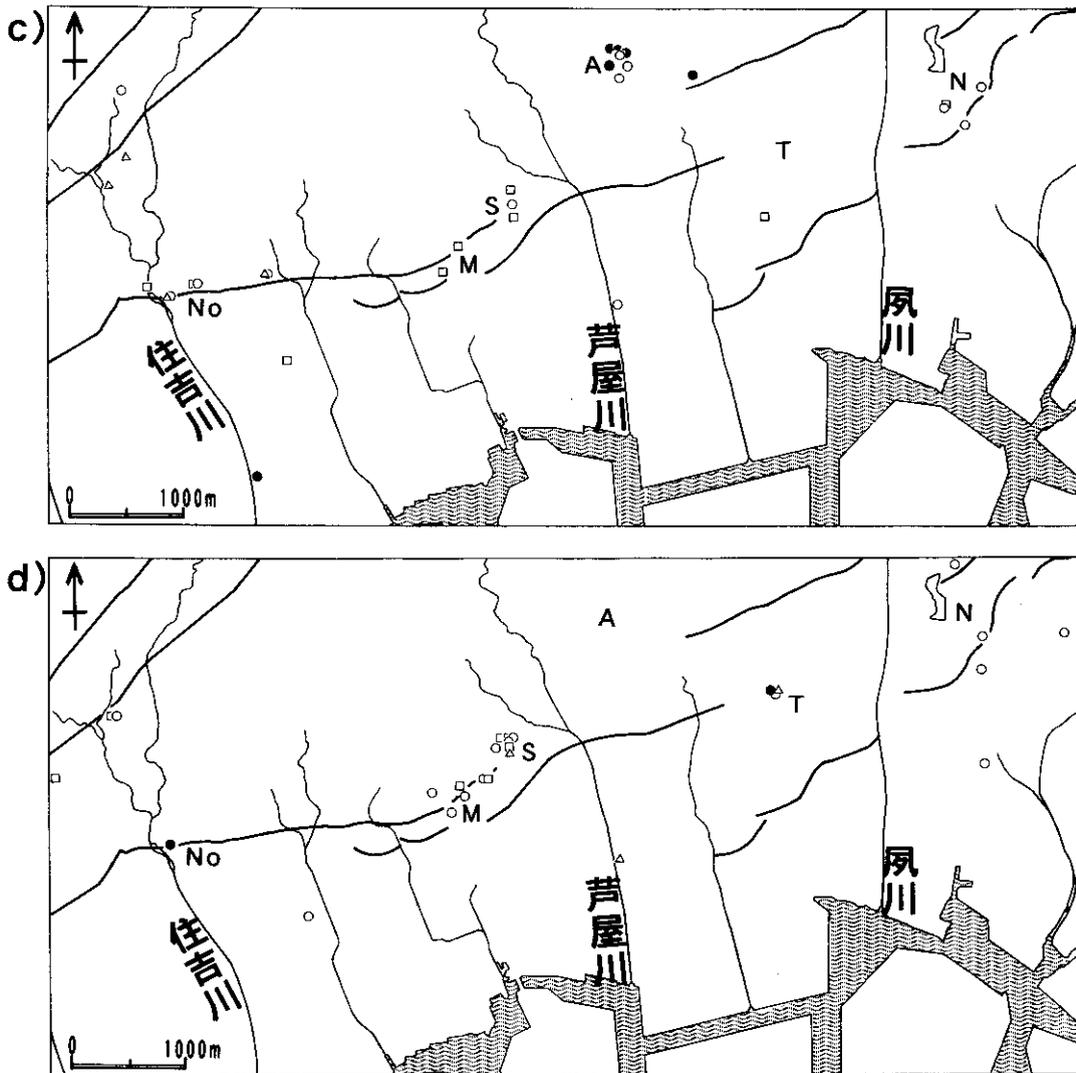
東灘区の住吉川から西宮市の夙川の左岸にかけての範囲を調査した土木構造物の被害分布図(第14図a-d)をみると、土木構造物の被害が特に集中している地域が存在する。たとえば、①ニテコ池周辺(N)(高位段丘と大阪層群上部の分布地域)、②高塚公園(T)(大阪層群下部の分布地域)、③芦屋霊園とその南部地域(A)(高位段丘と大阪層群上部の分布地域)、④三条

町(S)(大阪層群下部の分布地域), ⑤森北町6丁目(M)(花崗岩の分布地域), ⑥西岡本6丁目(No)(高位段丘と花崗岩の分布地域)などの地域がそれで, 以下のようないくつかの共通する特徴をもっている。いずれも丘陵地内の谷部や溜池を埋立てた谷埋め盛土地盤に被害が集中している。谷埋め盛土地盤は平均地形勾配が大きいだけでなく, 雑壇状に施工されているために, 地形勾配の変化が著しく, 被害は地形勾配の変換点付近に集中する傾向がある。

第14図 各種土木構造物の破壊形態別分布 [住吉川(神戸市東灘区)～夙川左岸(西宮市)] [中央開発調査団(1995)と阪神・淡路大震災調査研究委員会(1996)の写真データで一部補完]

a) 道路の舗装材の移動に伴う圧縮構造(乗り上げ・プレッシャーリッジ)(○), マンホールのコンクリート管の横ずれ(□); b) 歩道の縁石の傾動・転倒(○), 排水溝(三面張り側溝, U字溝)の側壁の傾動・転倒(□); c) コンクリート擁壁・ブロック積み擁壁の傾動・転倒(○), 石積み擁壁のはらみ出しと石材の崩落(●), 空石積み擁壁の自然石の跳び出し(□), コンクリート吹き付け・モルタル吹き付け・張りブロックの剥離(△); (d) 階段のコンクリート側壁の剥離に伴う座屈構造(○), 階段・張りブロックの押しつぶせ構造(●), 階段のコンクリート側壁・排水溝・空石積み擁壁の低角度衝上(□), 縁石の側方屈曲(△). 活断層(図中の太い線)の分布は建設省国土地理院(1996)を簡略化した。N: ニテコ池周辺, T: 高塚公園, A: 芦屋霊園とその南部地域, S: 三条町, M: 森北町丁目, No: 西岡本6丁目。

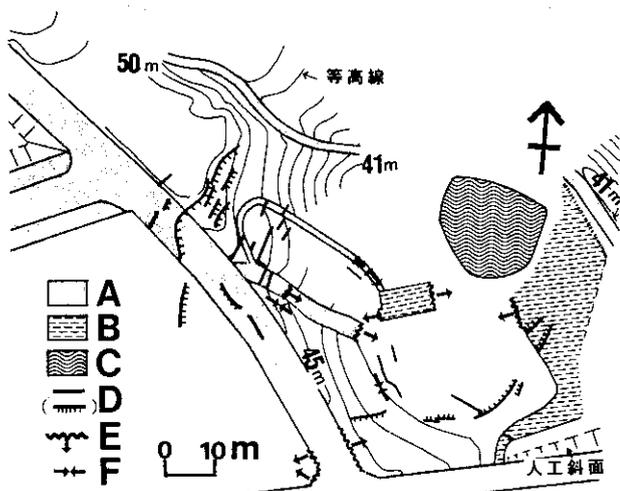
高塚公園は谷部の池を埋め立てた盛土造成地で、現在公園の北東にある池はそのとき埋め立てられた池の一部である(第15図)。公園の北東側、北西側、西側は公園グラウンドに面した斜面になっている。

伸張構造としては、公園の北西側の斜面に形成されたN20°E~N40°E走向の開口クラック群がある。い

くつかのクラックに沿って、南東側の地盤が下がっている。公園グラウンドの南東端にも同走向のクラックが発達しているが、そこでは北~北西側の地盤が下がっている。

圧縮構造としては、煉瓦の乗り上げ(第3図)、三面張り側溝の側壁や縁石の傾動、階段の押しつぶせ構造(第13図)、縁石のプレッシャーリッジがある。

高塚公園の被害集中領域がひとつの地すべり地であると仮定すると、斜面の上部に位置する公園の北西側斜面に形成された開口クラック群を地すべり冠頭部の滑落崖と考えるのが妥当である。このモデルに基づくと、公園の南東端は末端部に当たり、圧縮変形が期待される。しかしそこでは地形の盛り上がりもなく、クラックは北側~北西側下がり引張り状態を示している。圧縮構造は被害集中領域の中央部より斜面の上手側に集中する。それらの破壊形態から推定される運動方向は東、西、南東、北が卓越し、互いに接近していても反対方向の運動を示している。土木構造物の破損

第15図 開口クラックの分布と土木構造物の圧縮構造からみた運動方向(西宮市高塚公園)  
 A: 舗装材, B: 煉瓦敷き, C: 池, D: 開口クラックと段差のあるクラック(括弧内), E: 圧縮構造と運動方向, F: プレッシャーリッジ

形態から推定される盛土の変形領域の深さはいずれも浅い。

したがって、地表部の変形構造の解析から、深部に連続したすべり面をもつ狭義の地すべりを描き出すことはできない。なお、未公表資料によると、盛土及び沖積層の層厚は6m程度で、明瞭な地すべり面はボーリングコアでも発見されていない。
