紀伊四万十帯で発生した十津川災害における大規模崩壊の地質特性

Geological characteristics of large landslides of the Totsukawa Hazard in the Shimanto Terrane, Kii Peninsula

村田明広*・千木良雅弘**

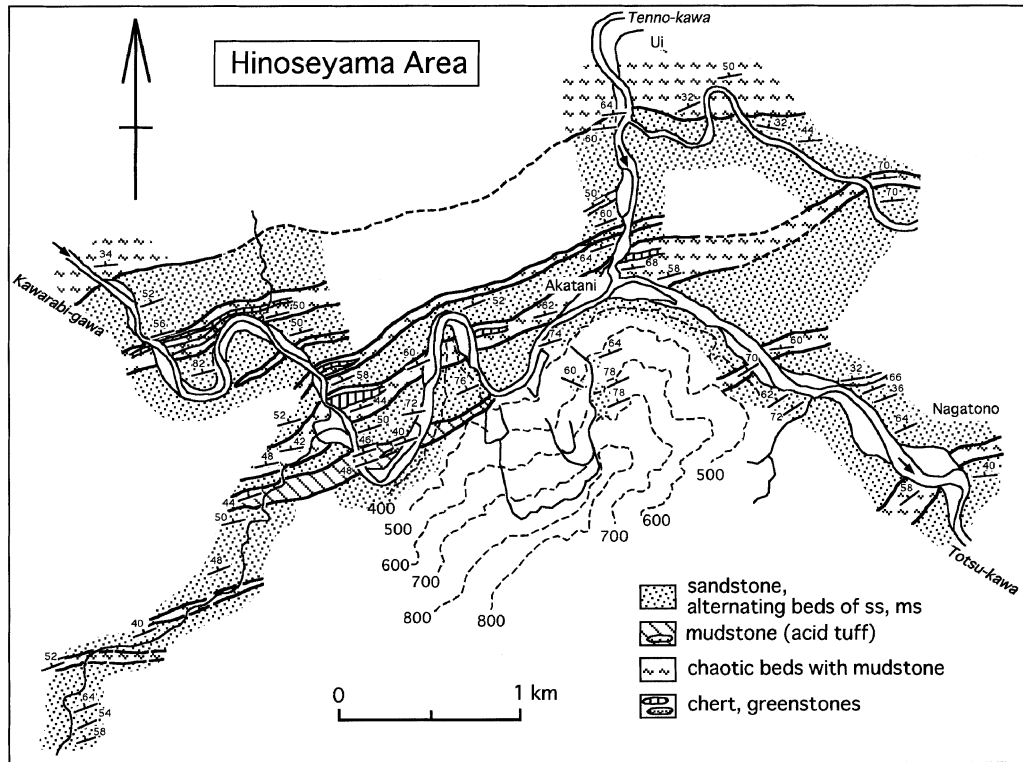
火ノ瀬山の崩壊地周辺の地層は、美山層(栗本ほか, 1998)あるいは宇井層(大和大峰研究グループ, 1998)と呼ばれている。本稿では美山層の名称を用いる。崩壊地周辺の美山層は主として厚い砂岩, 砂岩泥岩互層からなり, 乱雑層・泥岩を伴う(第4図)。砂岩・砂岩泥岩互層と, 乱雑層・泥岩は交互に分布していることから, 同一層準の地層が北西傾斜の衝上断層で繰り返し露出している可能性がある。砂岩は塊状であることが多く, 長石質である。乱雑層は, 塩野付近のものと同様に砂岩ブロックと泥岩基質からなり, 玄武岩質火山岩類・チャート・珪質泥岩のブロックを伴う(第5図a)。乱雑層中の砂岩ブロックには, デュープレックス様の構造が見られることがあり(第5図b), 南東側に向かう衝上運動で形成されたことが分かる。玄武岩

第4図 火ノ瀬山の崩壊付近の地質図
平野ほか (1984) による地すべりの境界線が示されている。
